**Акт**  
**технического состояния объекта культурного наследия, включённого**  
**в единый государственный реестр объектов культурного наследия**  
**(памятников истории и культуры) народов Российской Федерации,**  
**выявленного объекта культурного наследия № АТС-35**  
**(памятника архитектуры и градостроительства, памятника истории (здания))**

**1.1. Наименование объекта:** Дом жилой

**1.5. Местонахождение (адрес) объекта:** Белгородская область, Грайворонский городской округ, г. Грайворон, ул. Интернациональная, 15

ФОТОФИКСАЦИЯ  
к акту технического состояния объекта культурного наследия  
№ АТС-35 от 28 февраля 2013г

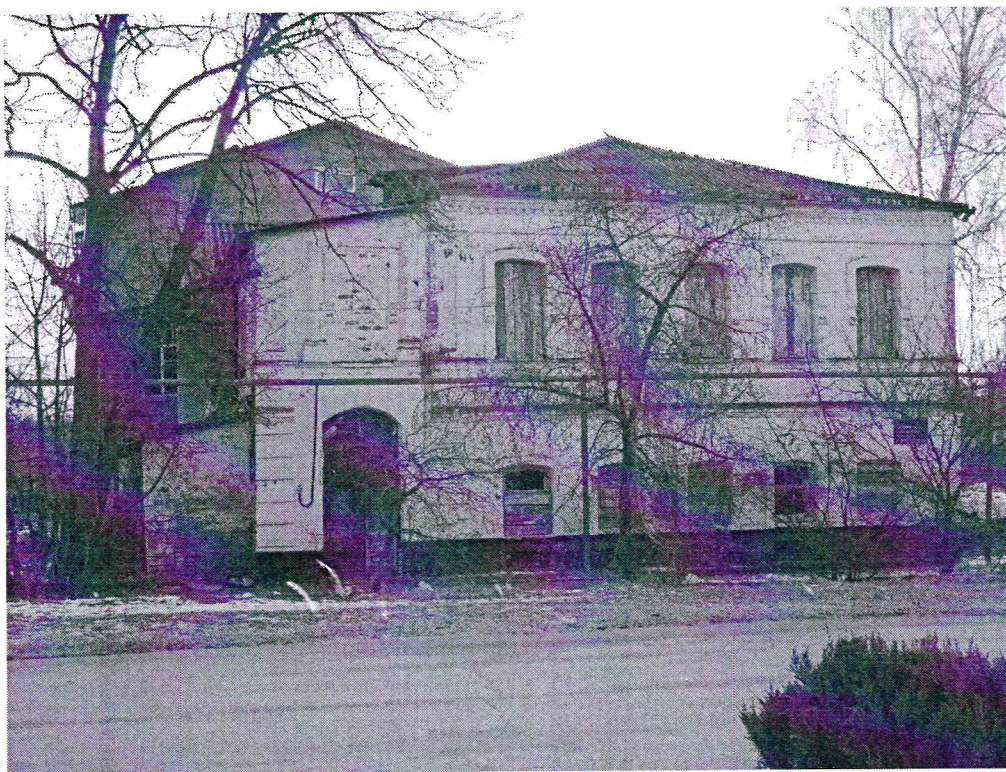
- в) стены:** кирпичные, окрашены, в ходе визуального осмотра зафиксированы трещины, в кирпичной кладке, частичная утрата кирпичей, выветривание растворных швов кладки, следы замокания и биопоражения, отслоения и утрата красочного слоя, требуется проведение ремонтно-реставрационных работ;

Общий вид. Повреждения главного фасада: трещины, замокания и биопоражения, отслоения отделочного слоя и частичная утрата кирпичей кладки .

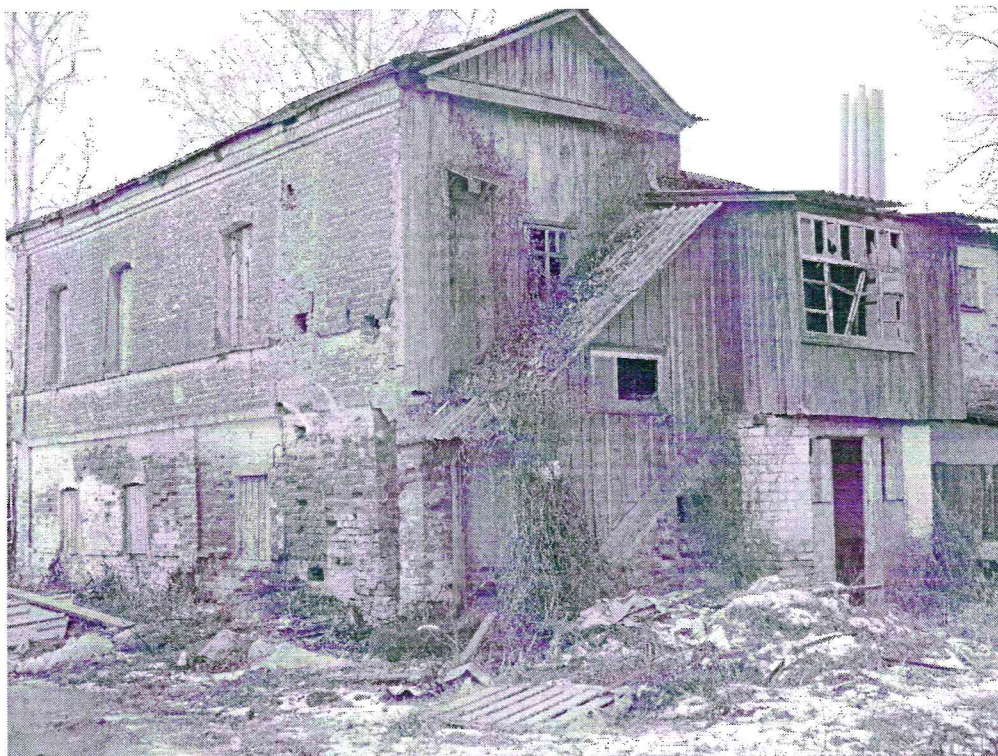
Дворовой фасад. Повреждения: трещины, замокания и биопоражения, отслоения отделочного слоя и частичная утрата кирпичей кладки. Мусор. Поросль.

| №<br>п/п | Состав (перечень) видов работ<br>(разрабатываемой документации) | Сроки (периодичность)<br>проведения работ<br>(подготовки документации) | Примечание |
|---|---|---|---|
| 1. | Провести работы по очистке территории объекта от поросли и мусора | 20 июня 2023 года | |

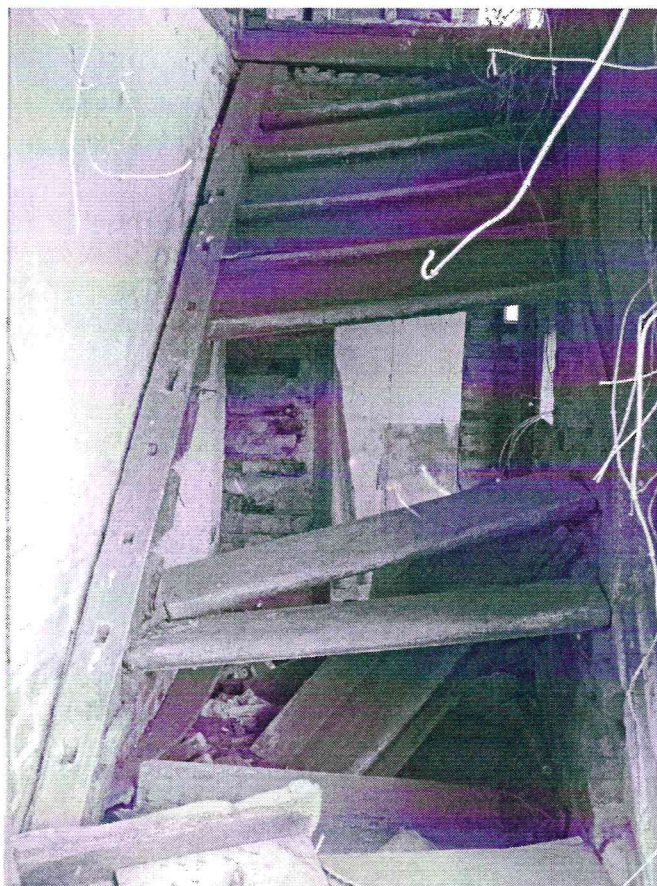
**2.4. Балконы, лоджии, карнизы, крыльца, веранды, лестницы, входы и пр.):** со стороны северо-восточного фасада пристроены лестница на второй этаж и тамбур в квартиру на первом этаже, требуется проведение ремонтно-реставрационных работ.

Состояние лестницы деревянной веранды

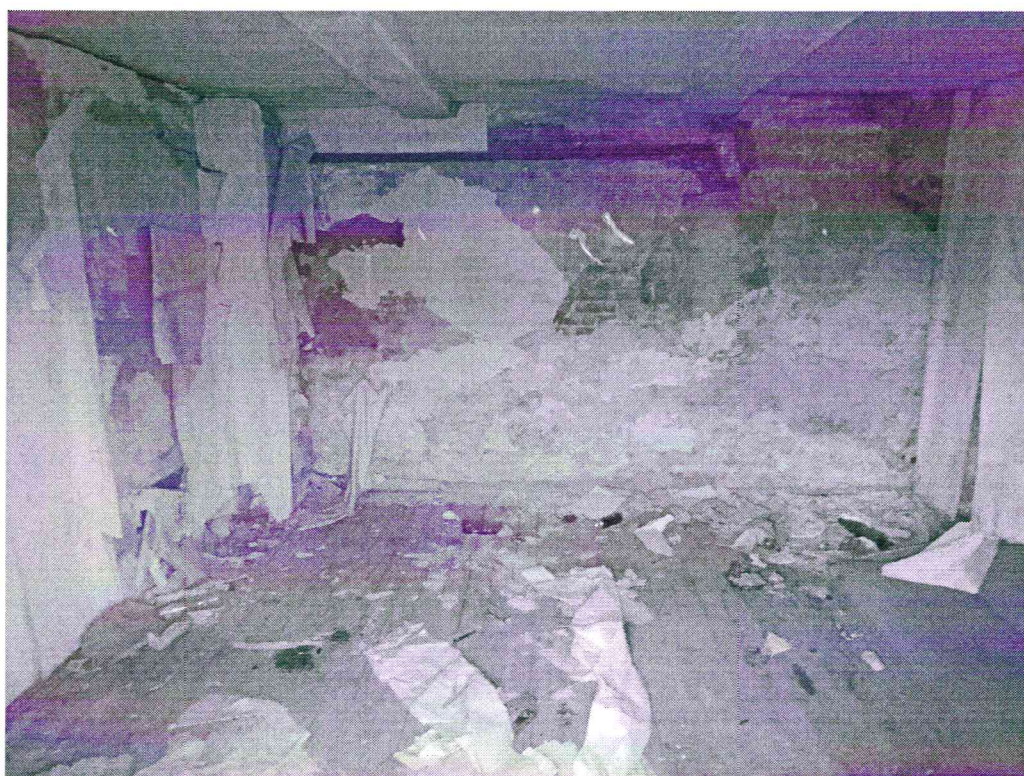
Состояние внутренних помещений
